VOCOROCAS

RASGANDO CIDADES

Pesquisadores alertam há anos que crateras gigantes como as de Buriticupu, no Maranhão, cresceriam se não houvesse drenagem e ocupação adequada do solo

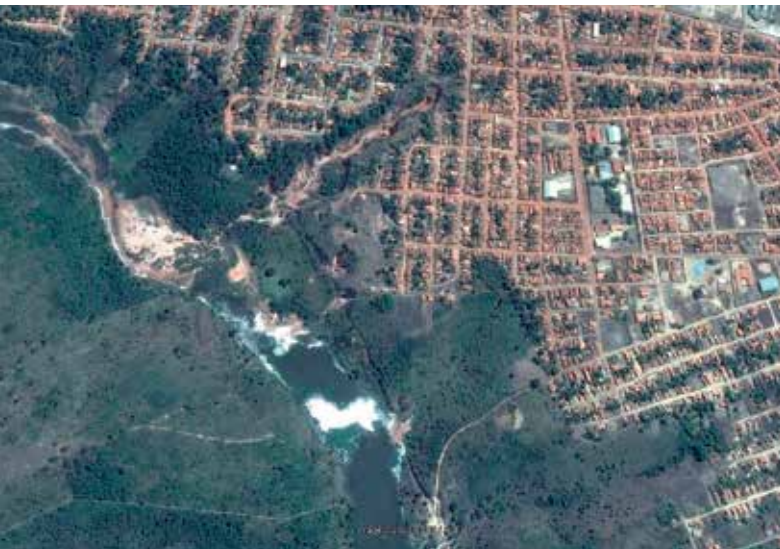
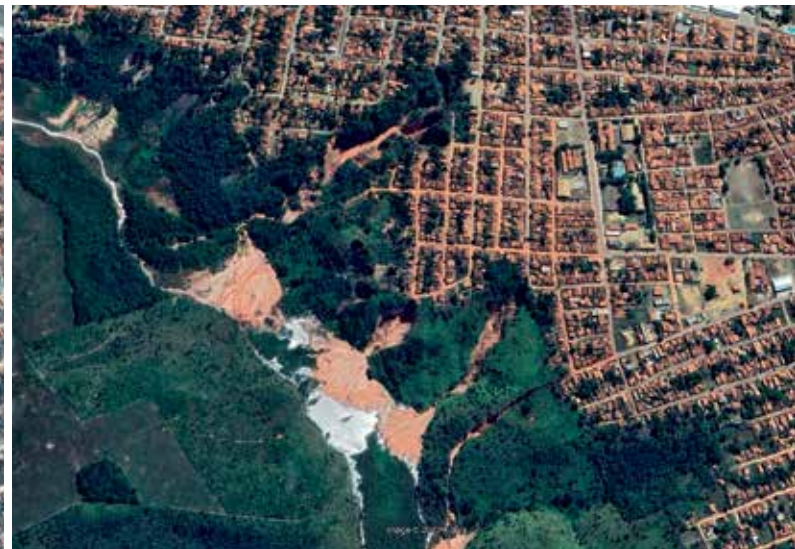
Crateras em 2014 (à esq.) e 2022: expansão em direção à periferia de Buriticupu

Nos últimos anos, a cidade cresceu de forma desordenada, em direção às bordas do platô onde o município se originou. “As ruas tornam-se canais que escoam a água pela sarjeta em direção às bordas do platô abrindo e expandindo as voçorocas”, comenta Farias Filho.
